核技术利用建设项目竣工环境保护 验收监测报告表

项目名称：使用工业 X 射线 CT 装置项目

建设单位：广汽丰田汽车有限公司（公章）

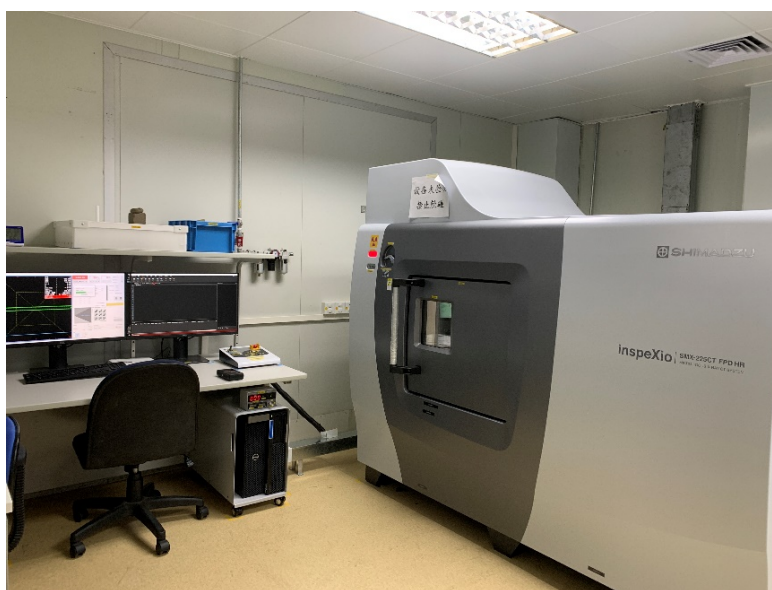
图 3-2 CT 室现场照片

按照环评文件的辐射工作场所分区管理要求，建设单位将工业 CT 装置实体屏蔽内部区域划为控制区，将屏蔽体外整个 CT 室划为监督区。CT 室现场照片见图 3-2。

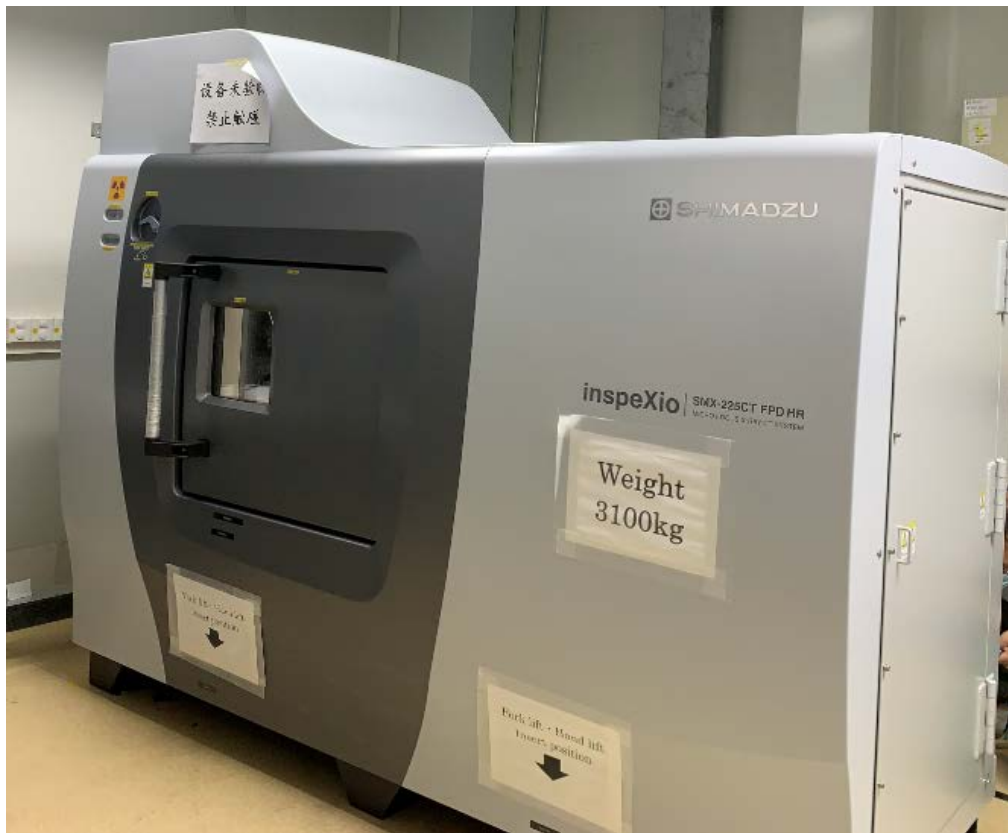
图 4-1 CT 装置实物图

本次验收使用的工业 CT 自带辐射屏蔽体，屏蔽体由厂家针对射线特征采用一体化设计和制造，密闭性良好，无需额外加建屏蔽体。CT 装置实物图见图 4-1。CT 屏蔽体结构和屏蔽参数见表 4-1。样品通过自动装载门放入设备内部的样品台，设备内部空间狭小，人员无法进入。

经现场检查表明，本验收项目的工业 CT 的屏蔽情况与环评文件的描述设计情况一致。

| 自屏蔽体 | CT 带有自屏蔽辐射防护装置，屏蔽体由厂家针对射线特征采用一体化设计和制造，密闭性良好，无需额外加建屏蔽体。 | 与环境影响报告表描述一致，见图 4-1 |

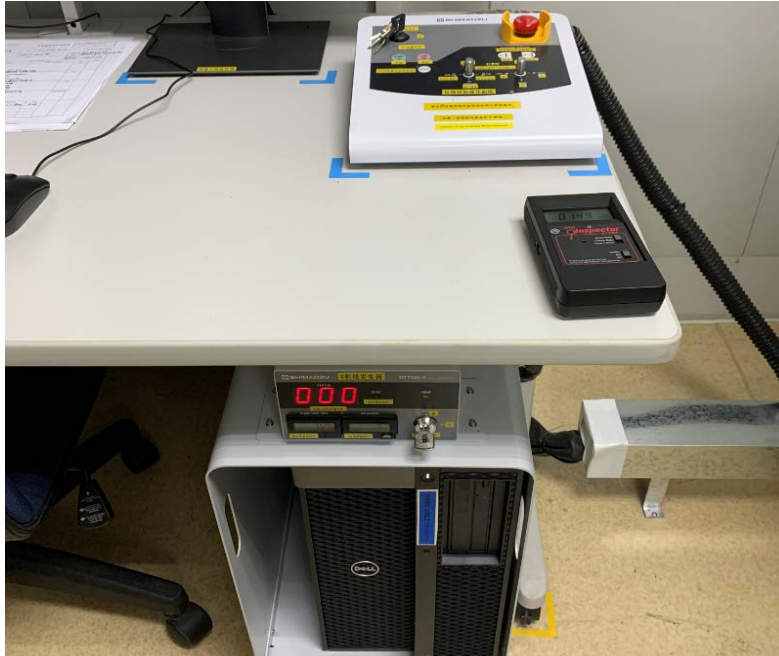
图 4-3 多重开关实物图

多重开关：设备上设有钥匙开关，主电源开关，只有两个开关同时打开后设备才能启动，关闭任意一道开关 X 射线都将无法正常出束。

| 多重开关 | CT 设有钥匙开关，主电源开关，只有两个开关同时打开后设备才能启动，关闭任意一道开关 X 射线都将无法正常出束。 | 与环境影响报告表描述一致，见图 4-3 |

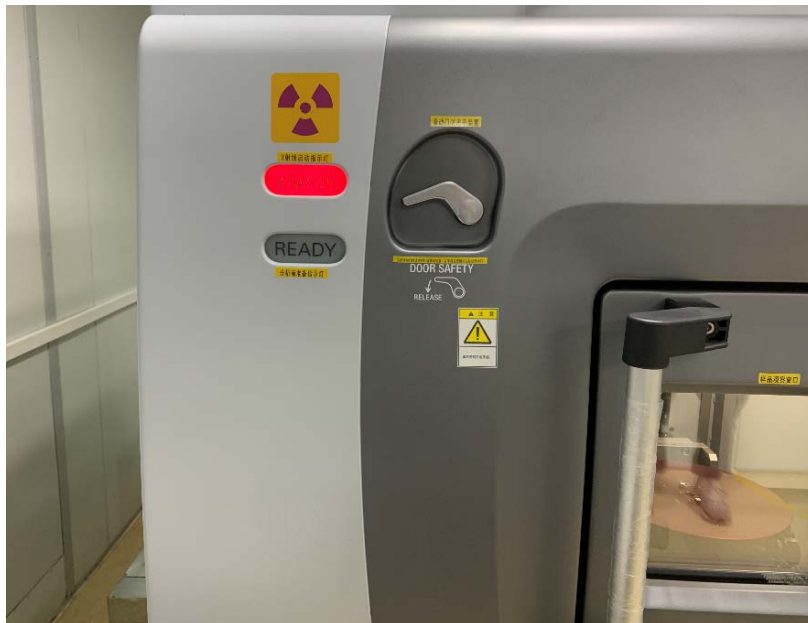
图 4-4 工作指示灯实物图

工作指示灯：CT 装置在左上方设有 X 射线启动指示灯，具有“X-RAY”出束指示和“READY”待机指示功能，工作指示灯实物图见图 4-4。

| | 4.1.7 照射状态指示装置应与 X 射线探伤装置连锁。 | 已落实，见图 4-4 |

| 工作指示灯 | 设备在左上方设有出束指示灯，具有“X-RAY”出束指示和“READY”待机指示功能。 | 与环境影响报告表描述一致，见图 4-4 |

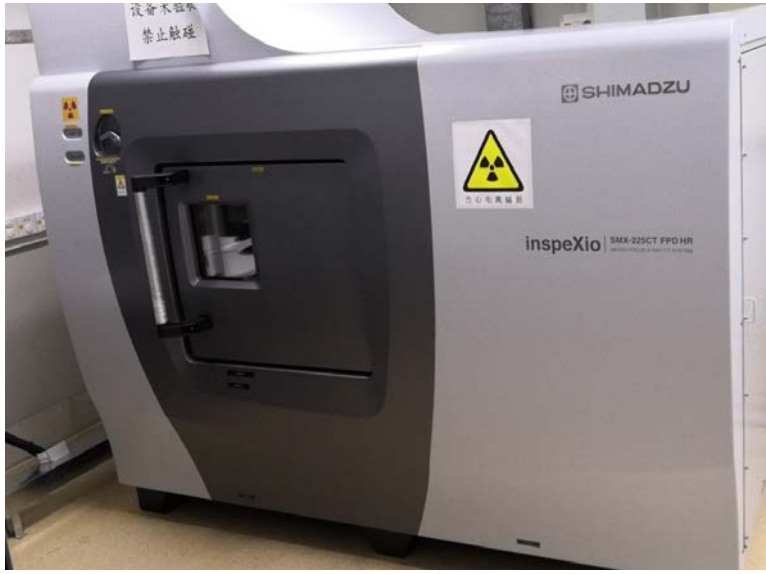
图 4-5 电离辐射警示标志实物图

CT 的正面及 CT 室门上装贴电离辐射警示标志，CT 室门上张贴了“当心电离辐射，非辐射工作人员禁止入内”的中文工作告知牌。CT 的正面电离辐射警示标志实物图见图 4-5、CT 室门工作告知牌实物图见图 4-6。

| | 4.1.9 探伤室防护门上应有电离辐射警告标识和中文警示说明。 | 已落实，见图 4-5、图 4-6 |

| 警示标志 | CT 的正面及 CT 室门上装贴电离辐射标志，将在 CT 室门上张贴“当心电离辐射，非辐射工作人员禁止入内”的中文工作指示牌。 | 已落实，见图 4-5、图 4-6 |

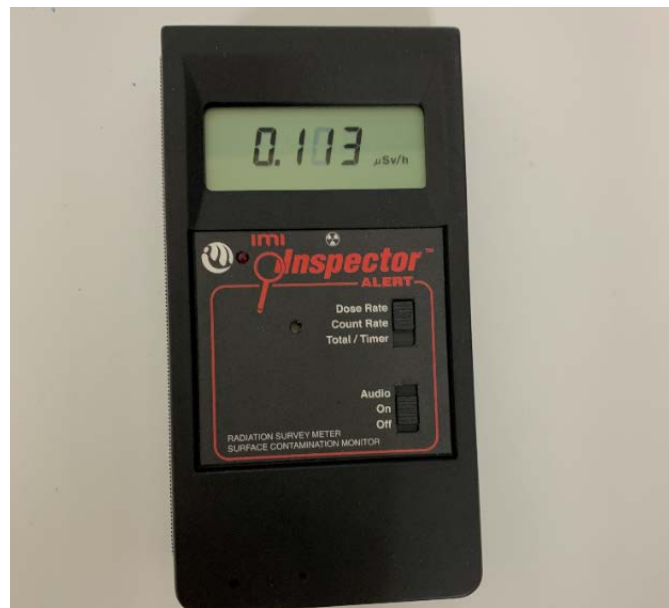
图 4-7 辐射监测报警仪实物图

公司为本项目配备 1 台辐射监测报警仪，为辐射工作人员配备了个人剂量计，定期送检。辐射监测报警仪在工作期间保持开机，悬挂在设备正面，实时监测设备屏蔽体外。辐射监测报警仪实物图见图 4-7，个人剂量计实物图见图 4-8。

| <p>监测设备</p> | <p>建设单位拟为该项目配备 1 台辐射监测报警仪，为辐射工作人员配热释光个人剂量计，定期送检。辐射监测报警仪在工作期间将保持开机，悬挂在设备正面，实时监测设备屏蔽体外的辐射水平。</p> | <p>已落实，见图 4-7 及图 4-8</p> |

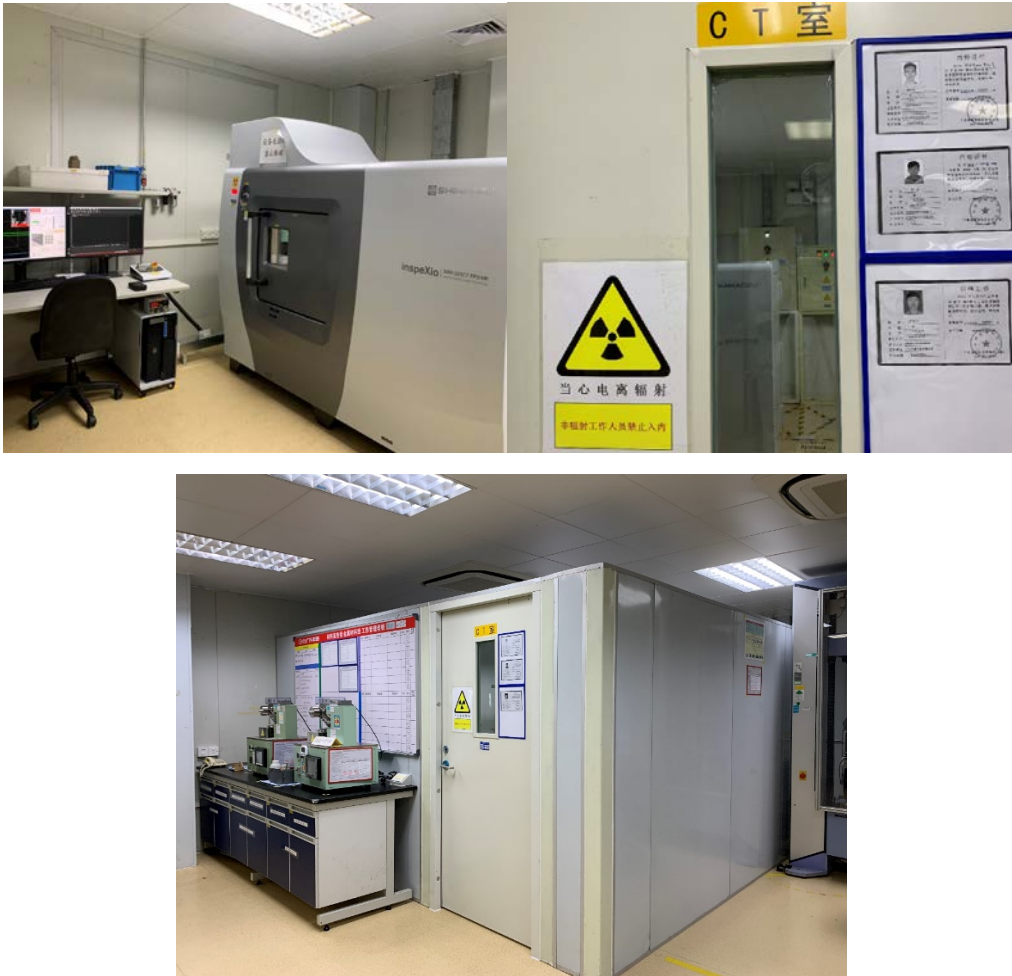
图 4-9 工作场所分区现场照片

根据环评文件的要求，建设单位将工业 CT 装置实体屏蔽内部区域划为控制区，将屏蔽体外整个 CT 室划为监督区，在监督区边界 CT 室门上贴有“当心电离辐射，非辐射工作人员禁止入内”的中文工作告知牌。工作场所分区现场照片见图 4-9。

| | 4.1.2 应对探伤工作场所实行分区管理。一般将探伤室墙壁围成的内部区域划为控制区, 与墙壁外部相邻区域划为监督区。 | 已落实, 见图 4-9 |

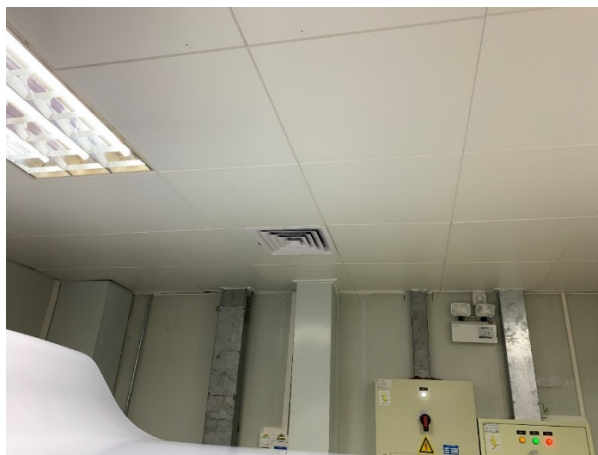
图 4-8 排风扇实物图

本次验收 CT 装置设有排风系统，CT 室加装有一个排风扇，CT 室排风扇实际排风量 0.3m³/s，CT 室与材料检测室之间空气流通。排风扇在工作期间保持开启，可以满足 CT 室及材料检测室每小时有效通风换气不少于 3 次的要求，CT 室排风扇实物图见图 4-8。

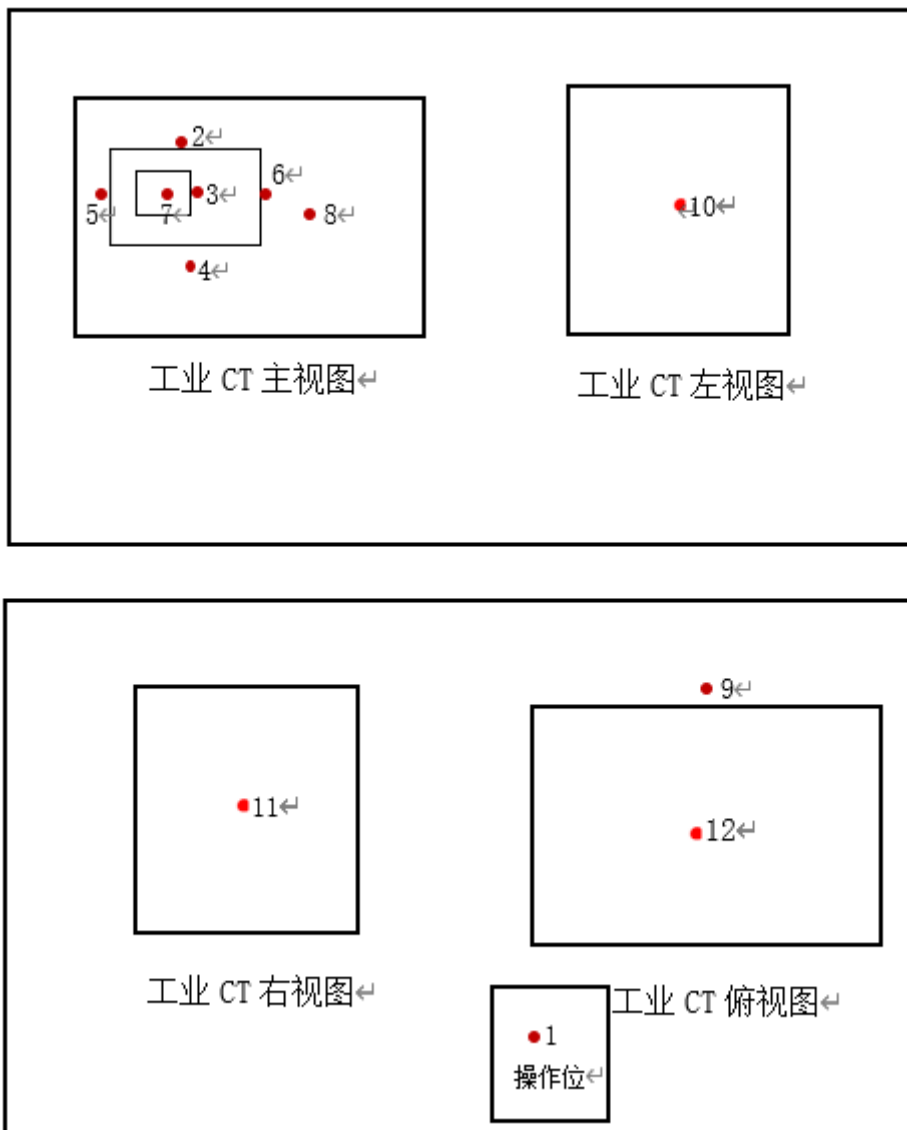
图 6-1 验收检测布点图

先通过巡测以发现辐射水平最大点，对该点进行定点检测，此外设备每个面、顶部至少布置 1 个检测点，防护门（窗）的上下左右门缝及中间至少布 1 个检测点，操作位布置 1 个点，所有检测点距离为 0.3m。

根据以上布点原则，结合本验收项目的实际情况，现场检测共布置 12 个监测点位，具体检测点位的布置情况见图 6-1。

对广汽丰田汽车有限公司使用工业 X 射线 CT 装置进行验收监测，表 6-2 监测结果显示，本验收项目 CT 装置屏蔽体周围剂量当量率为 0.128~0.148 $\mu\text{Sv/h}$ ，最大值为 0.147 $\mu\text{Sv/h}$ ，位于 8 号点位。

以上验收监测结果均小于 2.5 $\mu\text{Sv/h}$ ，满足《工业 X 射线探伤放射防护要求》（GBZ117-2015）的规定：装置屏蔽体外 0.3m 处的剂量当量率应不大于 2.5 $\mu\text{Sv/h}$ 。
